NOUVEAU REGARD SURL'ÉGLISE PAROISSIALE N.D .DE DOUCH

(Commune de Rosis)

par
Gilbert MASSOL* et Jean Pierre ROUANET**

Sté Arch et Hist. des Hauts Cantons de l'Hérault, Bull. n°27-2004

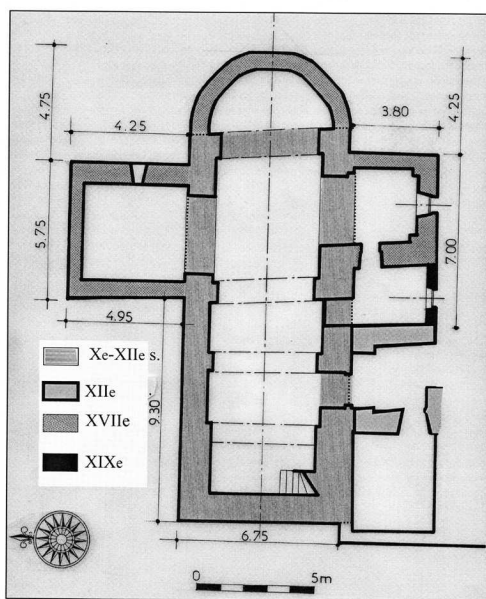
Plan de l'église de Douch (Relevé J.-P. Rouanet -2003)

Dans un précédent article (Bull. de la SAHCH N° 23, 2000, page 228), nous avons reproduit un plan de l'église paroissiale de Douch dû au chanoine J. Giry (1954). A la suite d'investigations, tant dans la nef que dans le clocher, suscitées par la découverte de curieuses particularités architectoniques, nous avons été amenés à revoir certaines mesures. Les résultats obtenus nous ont permis de faire plusieurs observations inattendues, qui provoquent autant d'interrogations, concernant notamment la variation (de 0,60 à 1,60m) de l'épaisseur des murs de la nef (aveugle) : la position désaxée des bras du transept, ainsi que la disposition et la structure des chapelles latérales : voûte plein cintre pour celle qui est orientée au nord, voûte sur croisée d'ogives concernat celle orientée au sud. L'abside, avec son mur plus étroit que celui de la nef, pourrait-elle être datée du XVII^e siècle, comme les chapelles latérales, et avoir remplacé un chevet plat ?

Par ailleurs, le clocher, de construction plus tardive que l'édification de la nef primitive, (X^e-XI^e s.), et contemporain de l'extension de celle-ci (XII^e s.), est accolé à la façade sud, et non associé à la maçonnerie du mur gouttereau, au niveau duquel nous intrigue la présence d'un arc brisé qui a été obturé - ancienne entrée de l'édifice précédant la construction du clocher ?

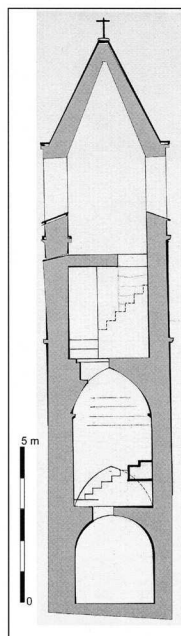
Coupe du clocher de Douch (Relevé J.-P. Rouanet - 2003)

Le premier niveau du clocher faisant office de porche d'entrée, ne comporte pas d'escalier permettant d'accéder au second niveau (d'où part un escalier qui dessert les troisième et quatrième niveaux). On accède donc au second niveau par la tribune de l'église ou bien en utilisant une trappe percée dans la voûte du porche. La présence de meurtrières suggère un rôle défensif du clocher - les trous de boulins du troisième étage étaient-ils destinés à recevoir des pièces de bois devant supporter des hourds, dans l'hypothèse d'une église fortifiée ? Une porte, à ce niveau donne sur l'extérieur ! Seuls, des sondages pourraient permettre d'obtenir quelques réponses aux nombreuses questions soulevées, aussi bien en ce qui concerne la nef que le clocher, d'époques différentes.

Remarques : Nous avons pu constater le mauvais état du parement du troisième

niveau du clocher ainsi que des linteaux cintrés des quatre fenêtres éclairant la chambre des cloches. La voûte de la nef laisse voir d'importantes traces d'humidité, qu'explique un certain désordre des lauzes de couverture. Des travaux de réhabilitation nous paraissent revêtir une certaine urgence ☐
